# Recuperação Estrutural Viaduto DF 002 Galeria dos Estados

Brasília, 10 de maio de 2018  
Rev. 00

# Projeto de Implantação da solução proposta

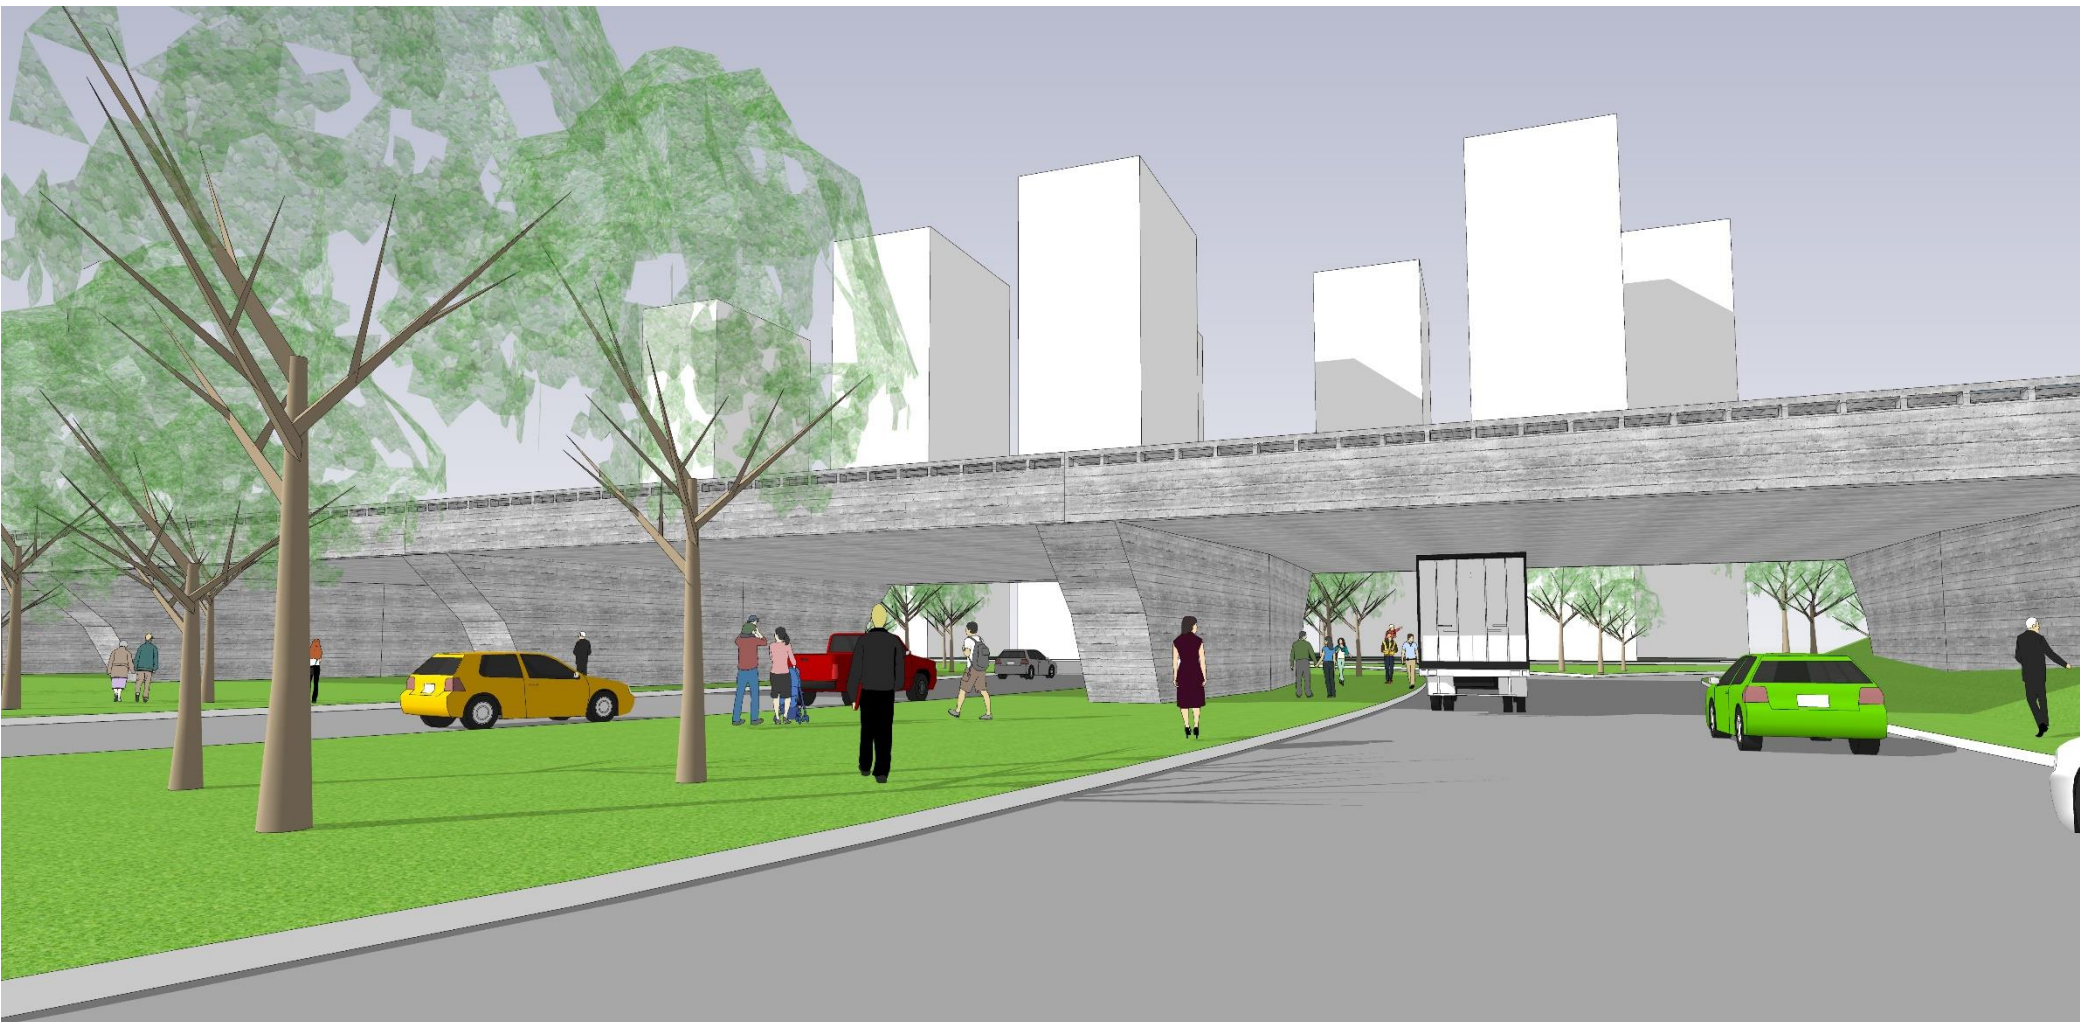
Atualmente **o aparelho de apoio está oculto** na parte interna do pilar, entre a viga e a laje alveolar, impedindo a sua vistoria ou mesmo a sua troca.

Outra justificativa para a alteração dos pilares foi a **retirada dos balanços** que sofriam **esforços indesejáveis** o que colocava em risco a integridade da estrutura do viaduto.

A principal razão para o alargamento do pilar é garantir a **segurança estrutural**, motivado pelo aparelho de apoio, que passa a ser colocado numa posição que facilite o acesso dos macacos hidráulicos, permitindo a sua substituição e reparos ao longo do tempo.

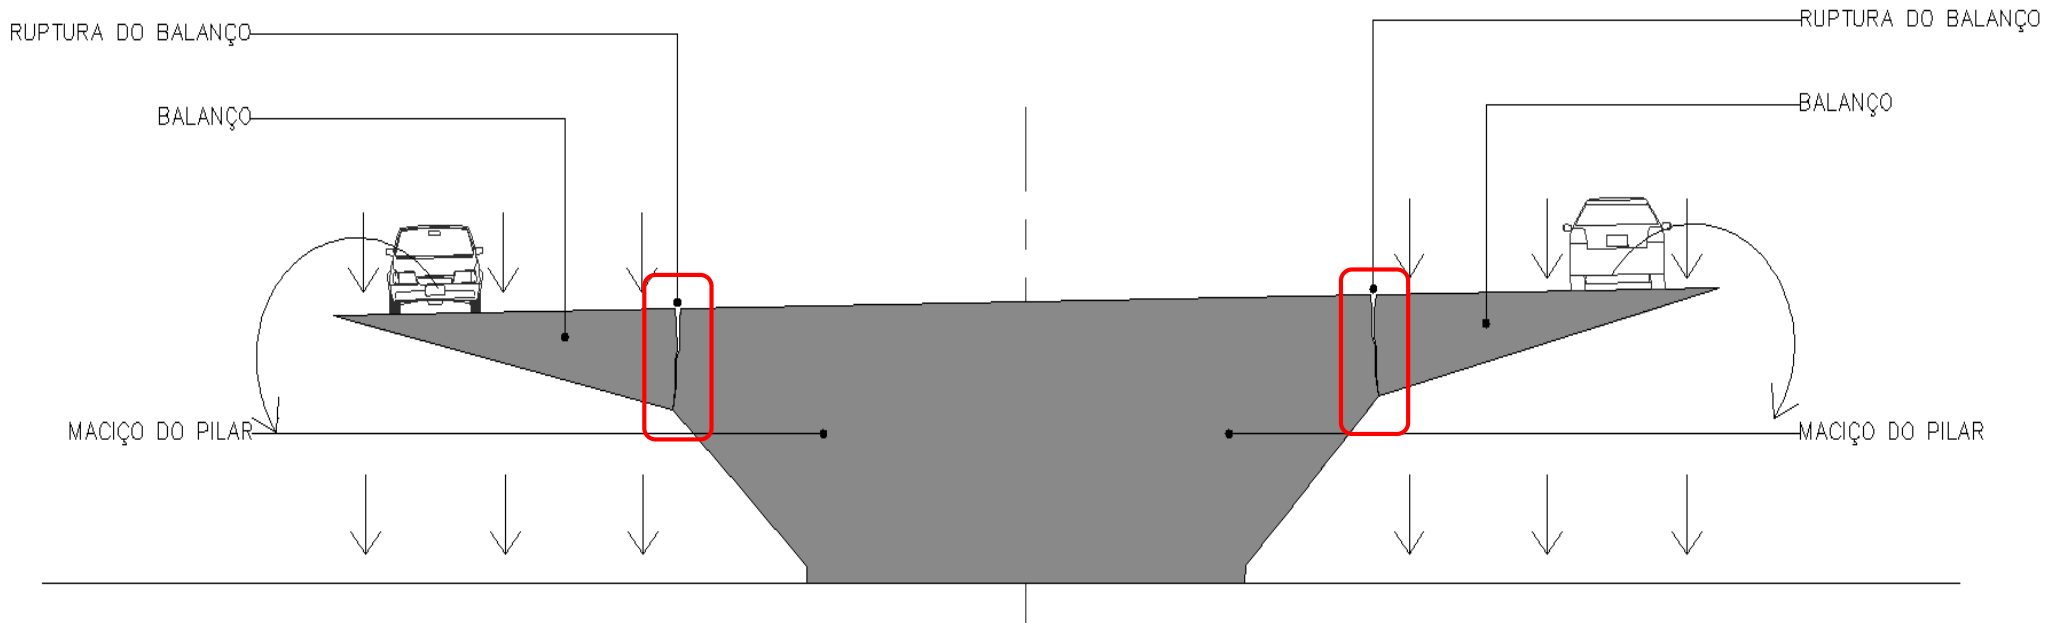
É importante salientar que a **ruptura ocorreu na região do balanço do pilar**, mais precisamente, na transição do maciço do pilar, no balanço propriamente dito, conforme ilustrado a seguir:

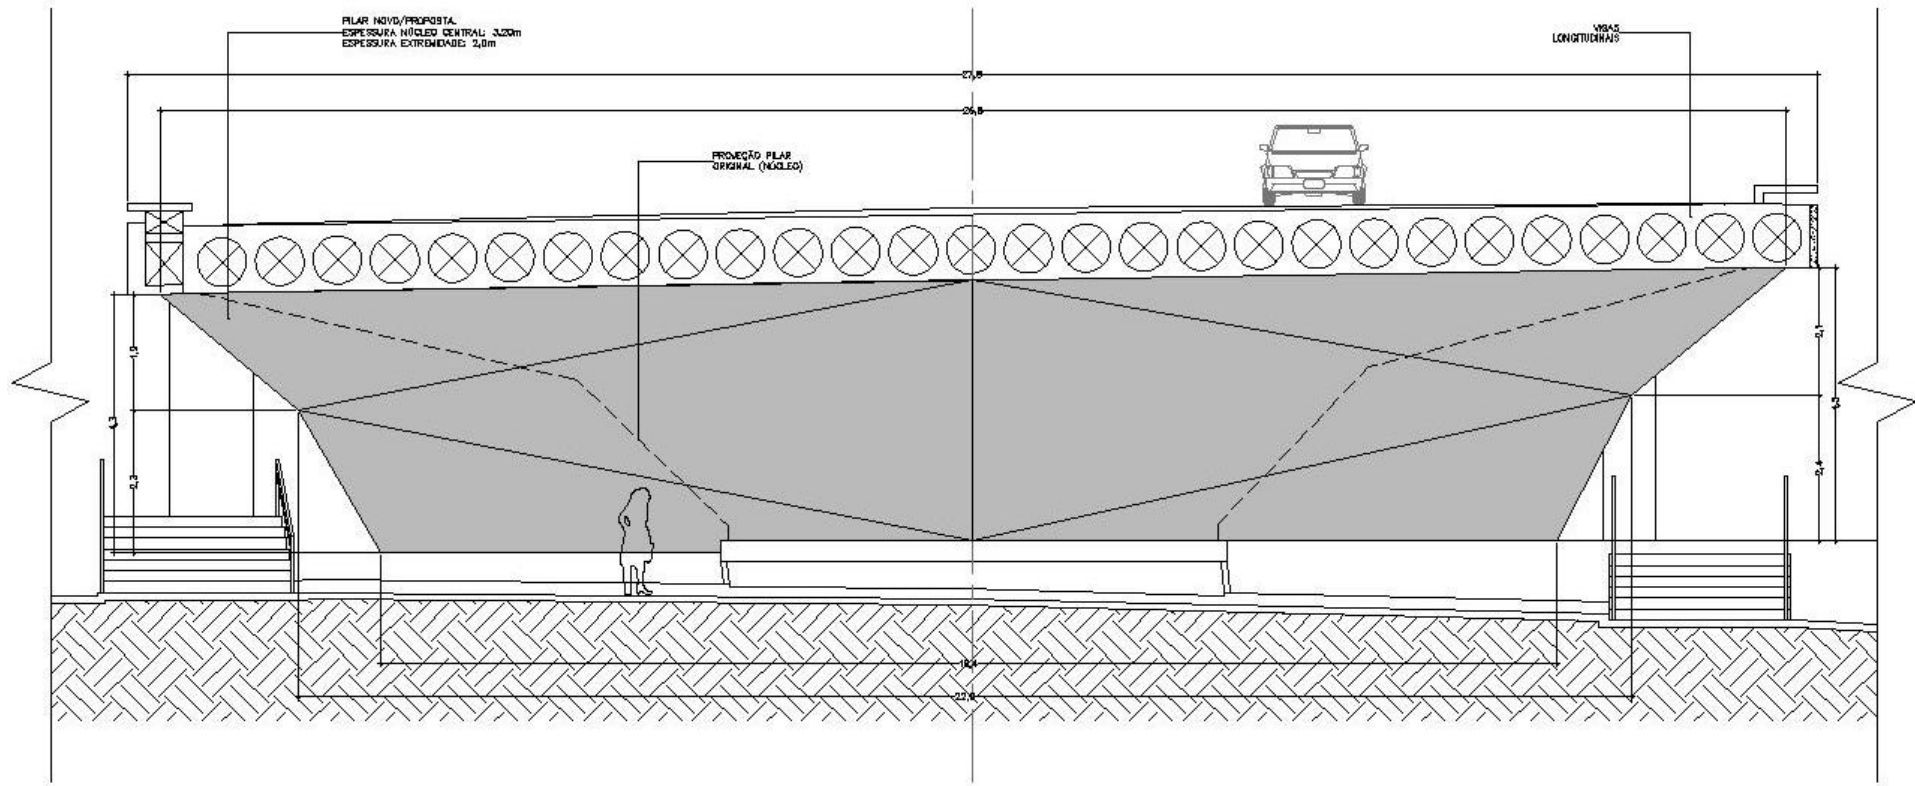
É importante salientar que a **ruptura ocorreu na região do balanço do pilar**. Com a nova proposta este efeito está controlado.

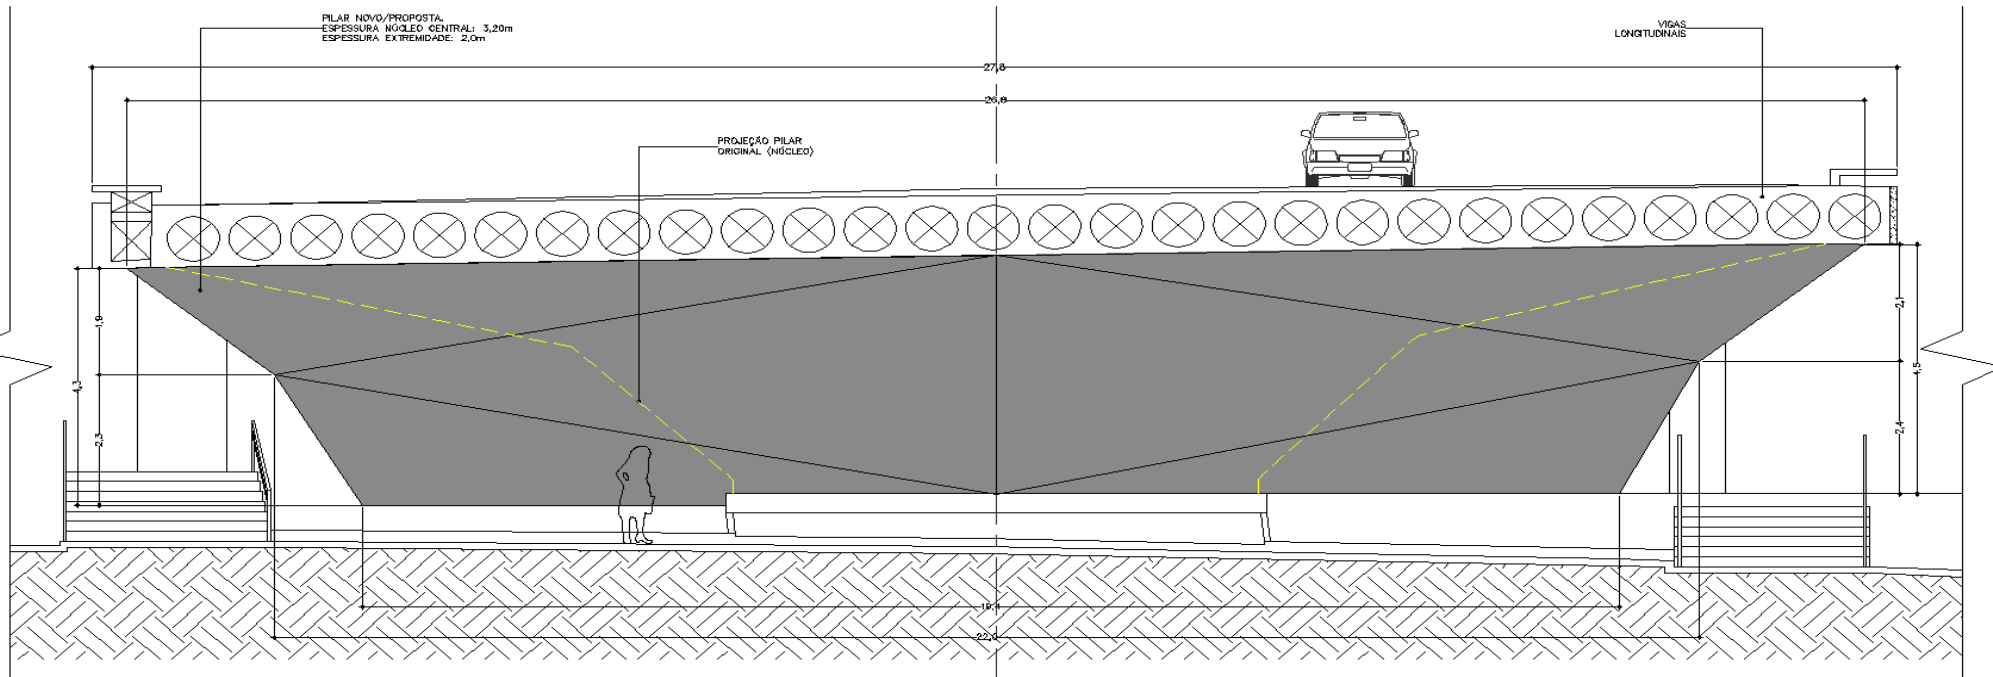
Outro aspecto importante é que o viaduto foi construído para suportar uma carga Trem Tipo TB 36 (36 toneladas), sendo que atualmente as exigências das Normas Técnicas para um viaduto deste porte são de que suporte uma carga TB 45 (45 toneladas). Portanto, a Norma Técnica também contempla o aumento da resistência do conjunto da estrutura para suportar os novos carregamentos.
