Central de Aprovação de Projetos
Comissão de Irregularidades

Parecer SEI-GDF n.º 6/2020 - SEDUH/CAP/COVIR

1. Cuidam os autos da aprovação de projeto arquitetônico e licenciamento do empreendimento Legião da Boa Vontade - LBV situado na SGAS 915 Lotes 75 e 76 Plano Piloto/DF.
2. Inicialmente, noticia-se que todos os atos administrativos que culminaram na aprovação do projeto arquitetônico e licenciamento das obras foram praticados na Administração Regional de origem.
3. Destaca-se que a norma utilizada para analisar as edificações dentro do lote refere-se à SGA-S GB 0002/01, publicada em **12/01/1984, sendo aplicada atualmente.**
4. Dito isso, o projeto de obra inicial contendo apenas o edifício da "Sucursal", foi aprovado em **12/08/85** pelo D.L.F.O., com Carta de Habite-se n° 762/85, que apresenta discordância com os afastamentos mínimos obrigatórios exigidos por norma com jardim descoberto, compartimento de gás e área descoberta para aeração, todos localizados no Subsolo.

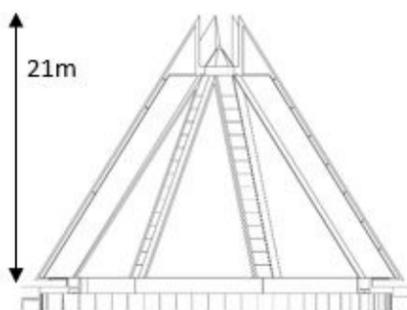
6. Em **08/06/87**, restou aprovado o projeto de modificação do templo com acréscimo de área, licenciado pelo Alvará de Construção nº417/87, que apresenta o templo com a altura de 21m ultrapassando os 12m permitido pela GB 0002/1.

53. Conforme evidenciado no relatório, o projeto aprovado em **08/06/87** apresenta a altura do Templo de 21m, isso em desacordo a norma.

63. **Quanto à altura do templo;** verdadeiramente a edificação do templo ultrapassa em 175% o permitido em norma.
64. **Quanto à área verde:** será necessário o interessado apresentar projeto indentificando todas as áreas verdes.

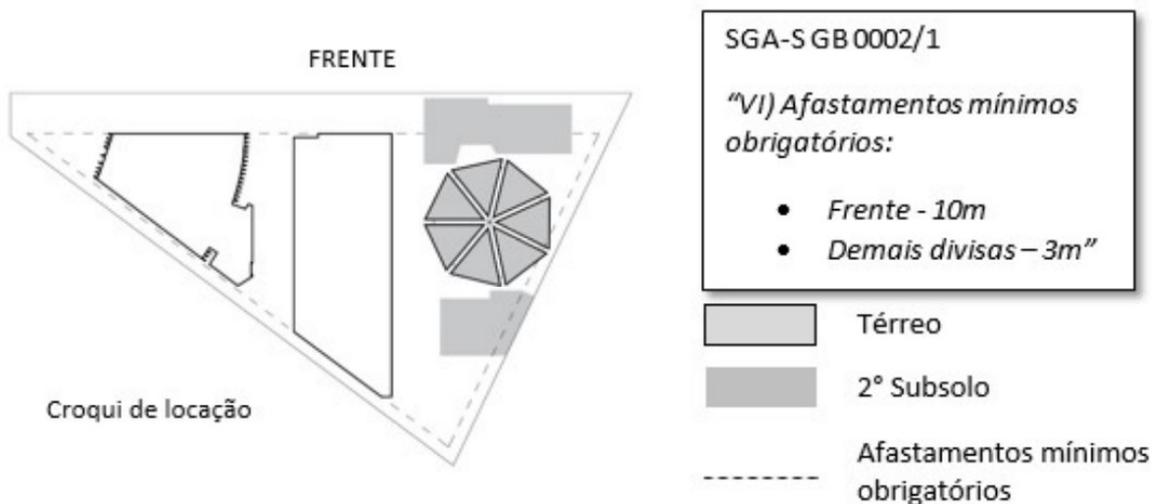
- Térreo
- 2º Subsolo
- Afastamentos mínimos obrigatórios

7. Em **26/08/88**, sucedeu a aprovação de novo projeto de modificação com acréscimo de área no templo adicionando o 2º subsolo, licenciado pelo Alvará de Construção nº 769/88, que diverge dos afastamentos mínimos obrigatórios em norma.

57. Pelo exposto, a comissão de verificação de ilegalidades conclui:
58. **Quanto a construção nos afastamentos obrigatórios:** de fato, a GB0002/1 traz um parâmetro de afastamento geral para toda a edificação, com isso as partes edificadas nos afastamentos mínimos obrigatórios em qualquer pavimento estão em desacordo com a norma.

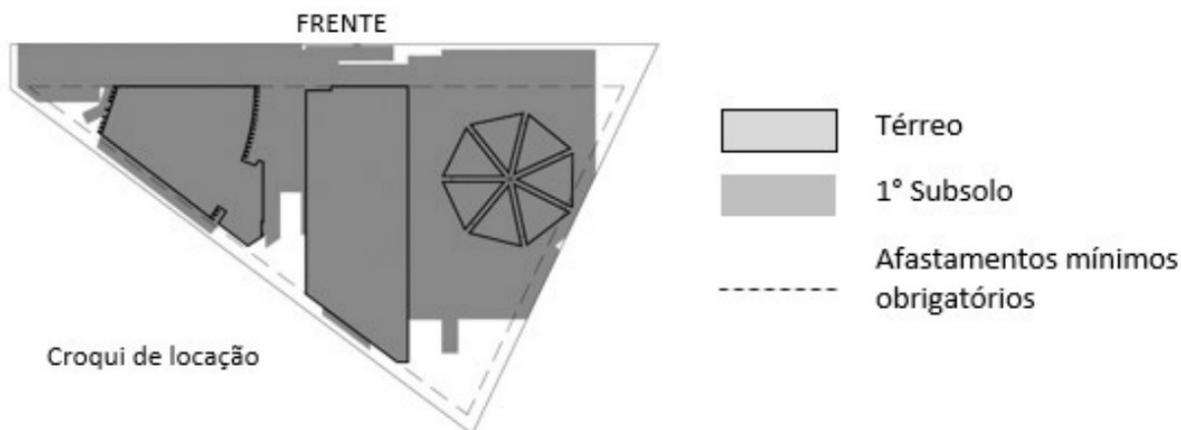
14. Na data de **14/03/2019**, o signatário sujeita à análise um novo jogo de pranchas que, por fim, percebe-se que o projeto de modificação para regularização ainda apresentava conflitos urbanísticos a serem tratados por contrariarem a GB 0002/1, como por exemplo a ocupação do 1º subsolo.

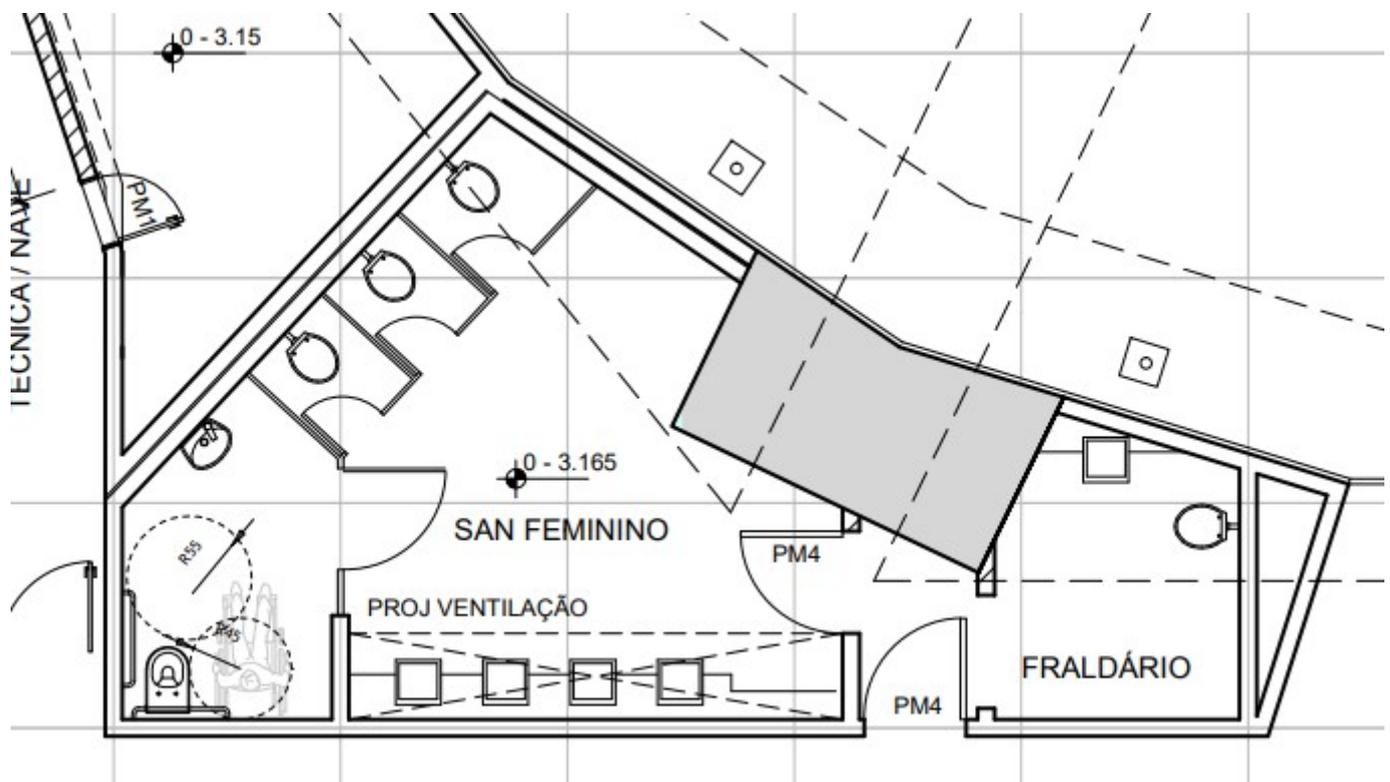
1º subsolo do templo

42. Sanitários acessíveis compartilhando o mesmo acesso com sanitários de público. No entanto, a norma demonstra:

61. **Quanto à algumas adequações de acessibilidade, sanitários acessíveis, em especial:** pelo projeto apresentado visando regularizar o que se encontra consolidado, o empreendimento ainda não adequou à NBR 9050/2015, entretanto o interessado afirma que estão sendo feitas algumas correções.

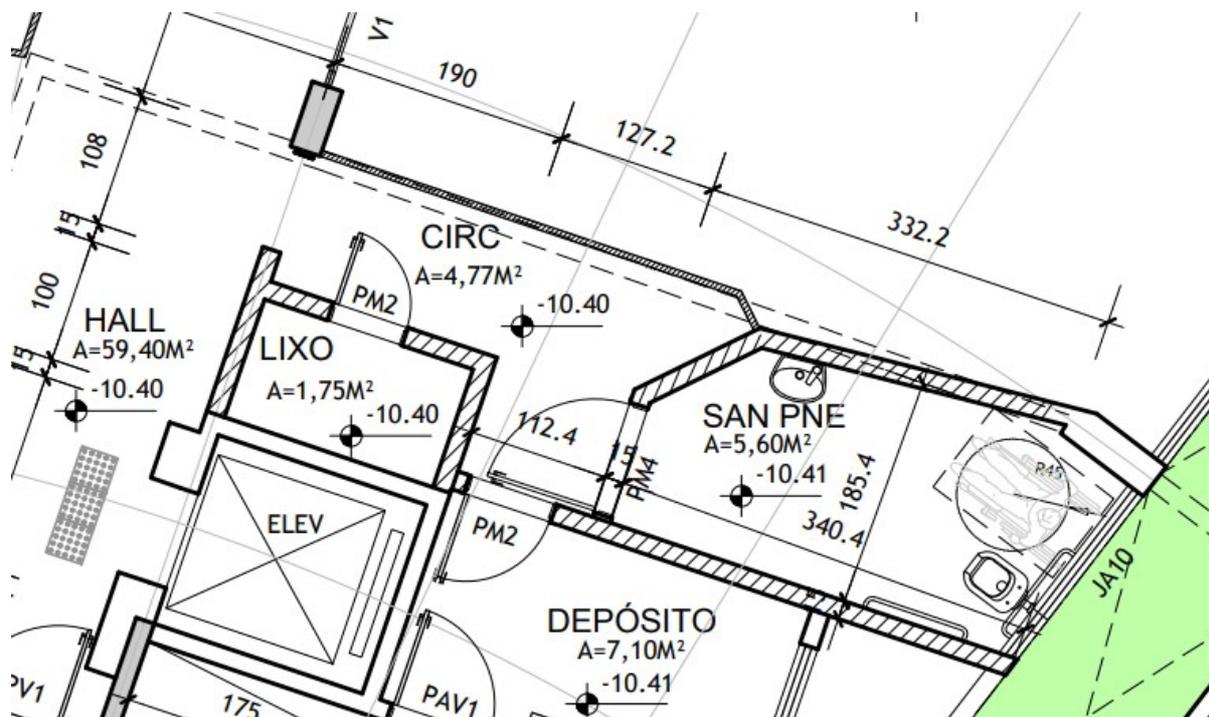
3º subsolo do Parlamento

43. Circulações de acesso ao Sanitários acessíveis estranguladas, contrariando o que a norma expõe.

0,90 m para corredores de uso comum com extensão até 4,00 m;

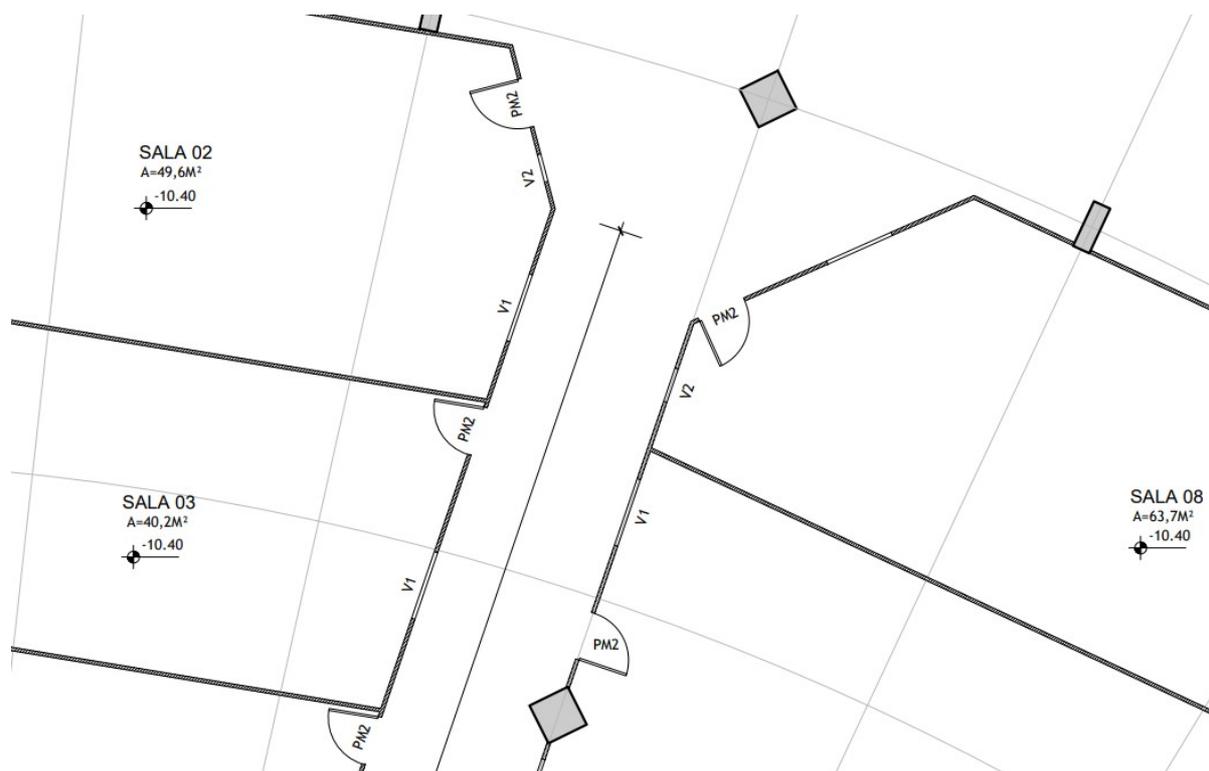
3º subsolo do Parlamento

44. Alguns ambientes não possuem o vão livre de acesso na dimensão mínima de acessibilidade

45. No quadro de esquadria presente no projeto a nomenclatura PM2 é para porta medindo 70x210
